Chronos Blade Grip Modification

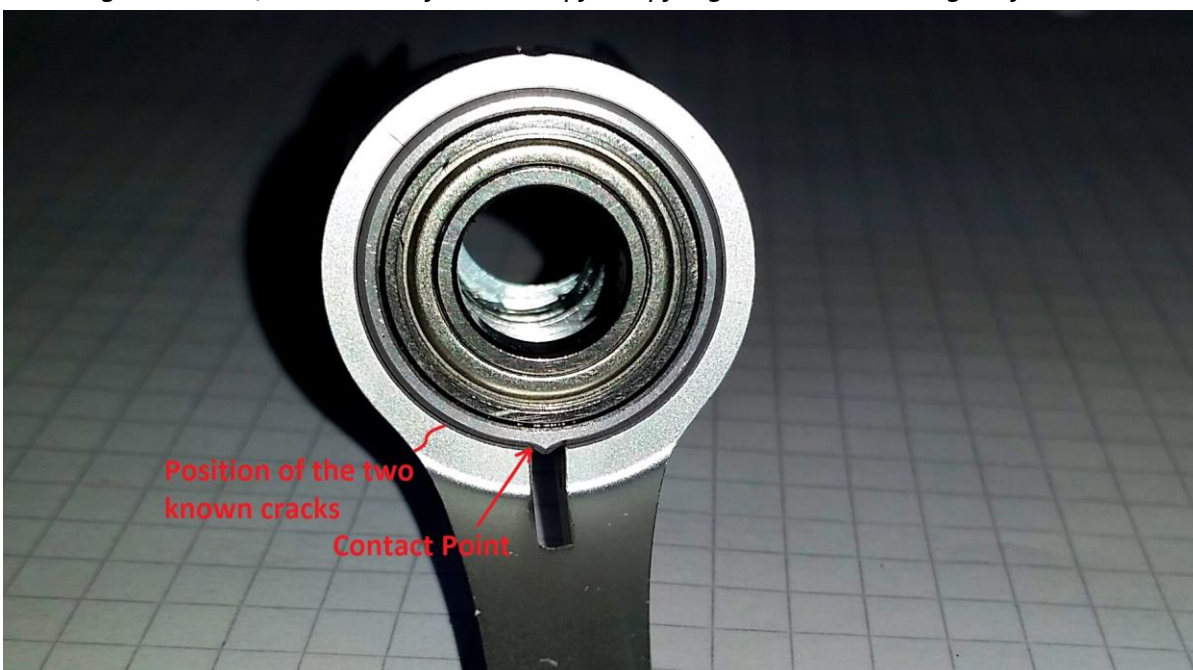
Since the Chronos is on the market we sold a couple hundred of kits to our customers. We have many happy users and some of them did over a thousand flights without any issue. But we had two cases with cracks in the ring of the blade grip arm. These cracks were always at the same spot. We checked the material and it is okay. There are two possible reasons for that issue. Scenario one is that the bolt clamping the grip arm is massive over-tightened and the tension for the ring is just way too high. We checked the drawings and the safety factor for it is 5. Scenario two is the fail-safe slot and key position on the grip. If the edge of the slot is already on the radius of the key and you tighten the bolt, the edge will work like a rotation point and cause a bad tension in the ring. The reason why we believe that is simple. The two cracks are exactly at the spot where the tension should be. We checked a couple of blade grips and blade grip arms. The tolerances are very small here and it is very easy to mount the arms out of angle. With a file we can increase the tolerances very easily and remove the risk of scenario 2 completely. Compass is going to do new blade grips and blade grip arms in the near future. Those parts are massive, stronger, and eliminate scenario 1 completely and bring other benefits like a second thrust bearing for the forces of the dampener with them. For all Chronos users we will offer a special price for an upgrade set.

Seit der Chronos auf dem Markt ist haben wir mehrere hundert Kits an unsere Kunden verkauft. Wir haben sehr viele glückliche Nutzer und einige davon haben mehr als eintausend Flüge mit dem Chronos gemacht und hatten absolut keine Probleme. Allerdings gab es zwei Fälle bei denen es zu Rissen in den Blatthalterarmen kam. Diese beiden Risse waren immer an der exakt selben Position. Wir haben das Material einer Prüfung unterzogen und hier ist alles okay. Wir kamen nach längerer Suche auf zwei mögliche Ursachen für das Problem. Im ersten Szenario wird die Schraube die für die Klemmung verwendet wird massiv zu stark angezogen. Im zweiten Szenario fungiert die Kante der Nut in der Nut- und Feder-Failsave Konstruktion als Drehpunkt. Wir glauben, dass es dies sein kann, da beide Risse genau an der Stelle aufgetaucht sind, an der dabei Spannungen entstehen müssten. Wir haben einige Blattanlenkarme und Blatthalter geprüft und die Toleranzen hier sind sehr eng bemessen. Es ist daher sehr einfach die Arme nicht genau passend zu montieren. Mit einer Feile können die Toleranzen hier vergrößert werden und das Risiko für Szenario 2 komplett eliminiert werden. Compass wird in der nahen Zukunft neue massiv verstärkte Anlenkarme und Blatthalter auf den Markt bringen, die Szenario 1 eliminieren und zusätzlich ein zweites Drucklager besitzen, um Axialkräfte der Kopfdämpfung von den Radiallagern fern zu halten.

Use a triangle file to create phase with like 0.5-0.7mm at the position of the contact point on both sides.

Wir benutzen eine Dreikantfeile um eine Phase von 0.5 bis 0.7mm am Kontaktpunkt zu erzeugen. Ein paar wenige Feilenstriche reichen hier vollkommen.

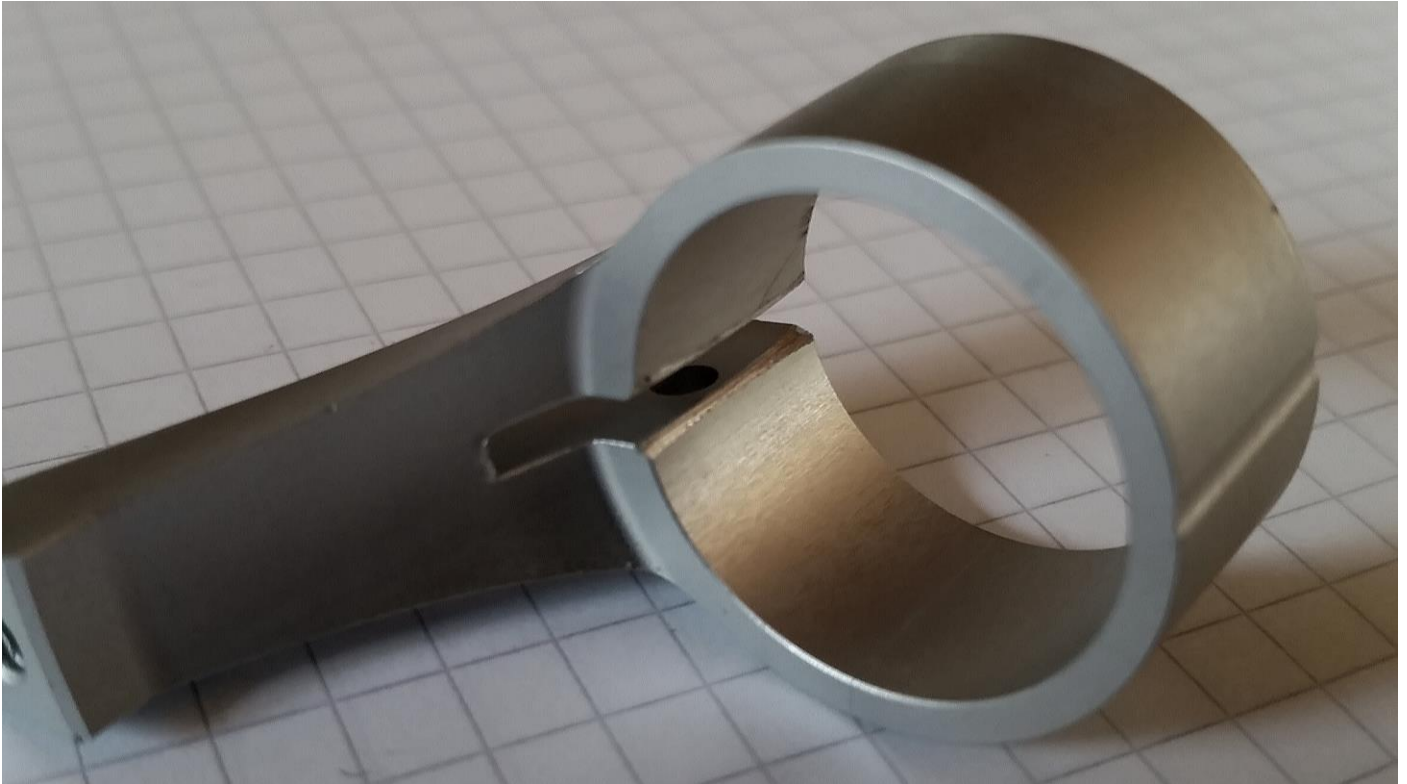
Please be careful while assemble the arm to the blade grip. There is a marker on the arm and the grip to show you the center position. It should not look like this but perfect centered! Also do not over tighten the bolt. There is not much pressure necessary to clamp the arm save!

Bitte seien Sie bei der Montage des Anlenkarms an den Blatthalter sehr sorgsam. Es gibt eine Markierung auf Anlenkarm und Blatthalter. Diese sollte perfekt zentriert und nicht wie auf dem Bild hier dargestellt montiert werden. Achten Sie darauf, die Schrauben nicht zu stark anzuziehen. Bereits ein normales Anzugsmoment reicht für ein sicheres Klemmen aus!
